BREKKE SKOLE, KIRKØY, HVALER

BYGNINGSHISTORISK TILSTANDSRAPPORT MED
FORSLAG TIL UTBEDRINGSMÅTE OG KOSTNADER

Egil Norli August 2014

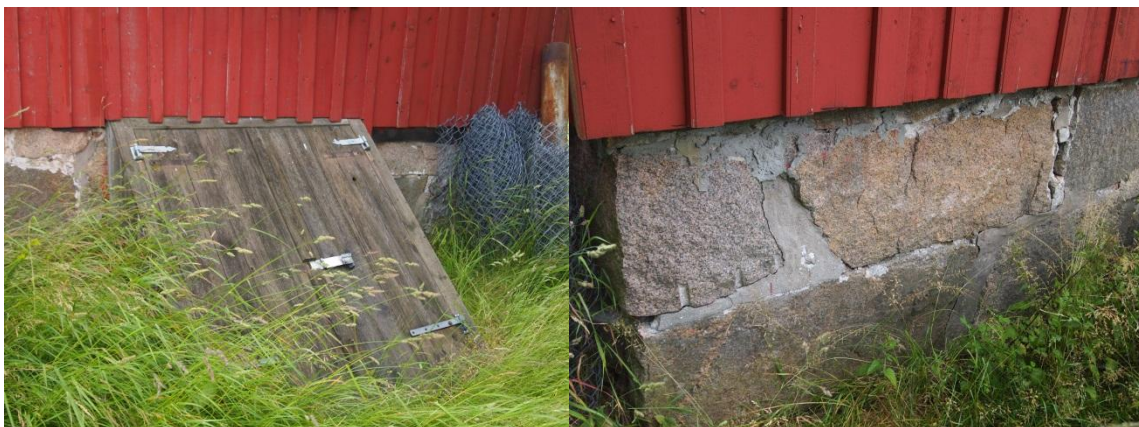
av 1800 tallet. Noe av grunnmuren har skidd på det slette skråfjellet og en kan se at det er foretatt noe utbedring med både nyere stein og nyere (sement)mørtel.

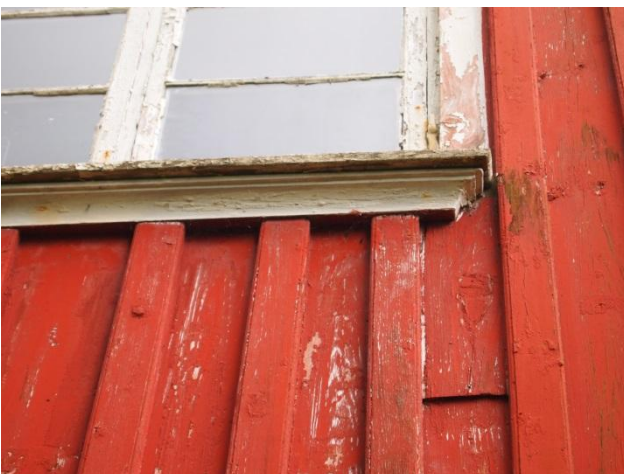
Mye av kledningen er sterkt medtatt, både der den står nærme grunnen og der den har vært eksponert mot vær og vind. Kledningen som er skiftet ut på sydveggen er av enklere type og bærer preg av mangelfullt vedlikehold.

Det er synlige laftekasser flere steder, men noen «mangler», det kan være at de er fjernet etter utbedring av råteskader. På syd gavlen er det boltet fast stolper på

utsiden og innsiden for å stive av veggen. Disse hører ikke til på fasaden og er et forstyrrende

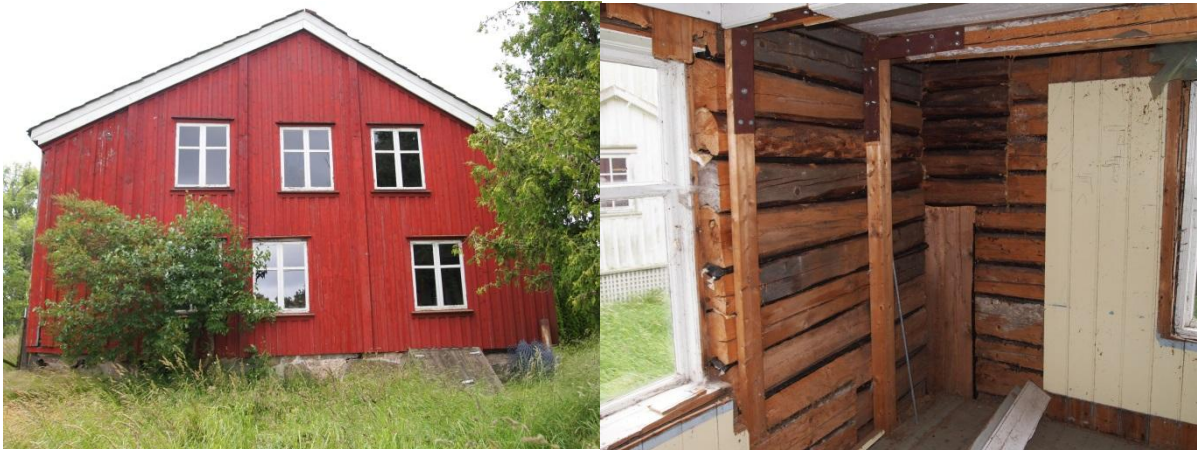
element. Det er foretatt en stor reparasjon i det søndre hjørne, der mye av tømmeret er skiftet ut etter det som må ha vært en stor råteskade. Utsiftingen er uheldig på den måten

at tømmeret er skjøttet inn på samme sted vertikalt, dette bidrar til at stabiliteten er vesentlig svekket. Stokkene er heller ikke laftet sammen i hjørnene, men lagt inn mot hverandre. Takbjelkene i dette området har ikke opplegg i tømmerveggen, men er forankret mot veggen med stålbeslag og bolter.

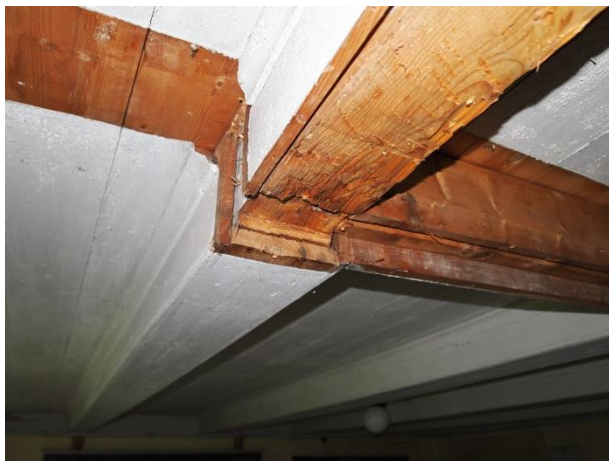
Dimensjonen på bjelkene er for så vidt «spinkle» og selv om de spenner mellom ytterveggene er dimensjonen i minste laget for å bære etasjeskillet. Det er en understøtting på det store rommet i syd, det kan se ut som det har vært en delevegg her tidligere, men det er usikkert hvordan romløsningen har vært opprinnelig.

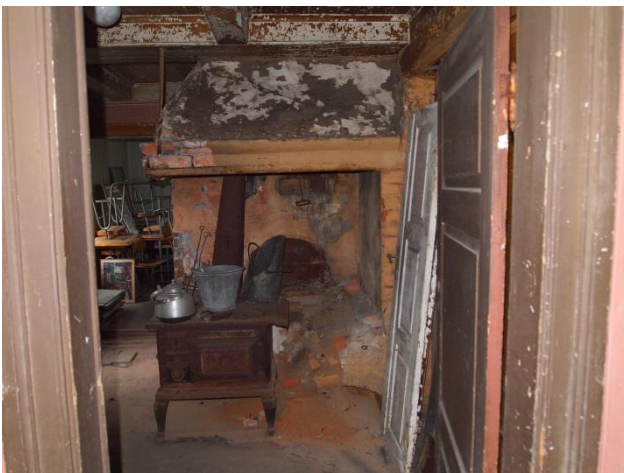
Grue og bakerovn er plassert i kjøkkenet og ser ut til å være bygget på tradisjonelt vis. Det har kommet til en vedkomfyr i støpejern noe senere. For å få plass er noe av sokkelen foran bakerovnen fjernet. Det er ikke sjekket tilstand på bakerovnen, men den fremstår slik at den trolig kan restaureres eller rekonstrueres. Pipa kan ikke forventes å være intakt, heller ikke brannmurene.

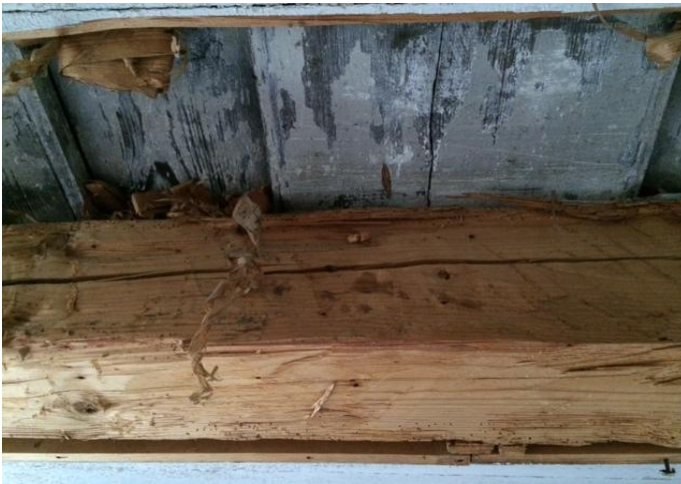
1. Det er ingen innvendige bærevegger i tømmer i 1 etg, bortsett fra i delet mellom svalgangen og den varme delen i 1 etg. Dette er høyst uvanlig. Det er tidligere påpekt at bjelkene i etasjeskillet i det store rommet mot syd er spinkle og spenner over 8 meter. Det virker sannsynlig at det har vært en «lettvegg» som har dannet understøtting slik veggen er mellom kjøkken og kammers (?). Der er det kraftigere bjelker som også ser ut til å spenne tvers over bygningen.
2. Over bjelkene i det store rommet mot syd i 1 etg ligger det en veldig gammel panel, den ligger som under- og påligger på tvers av bjelkene og har bredder helt opp i 35 cm.

Overflaten ser ut som kalk eller lim-maling, nesten transparent. Over dette panelet ligger det flere lag med gulvbord og/eller spikerslag. Så lenge de ligger der må bjelkene også ha lagt der like lenge. Det antas at bjelkene har vært understøttet av en lettvegg. Det er også klart at det må ha vært to rom, det ene har vært pusset og senere tapetsert og det andre har hatt panel.
