BREKKE SKOLE, KIRKØY, HVALER

BYGNINGSHISTORISK TILSTANDSRAPPORT MED
FORSLAG TIL UTBEDRINGSMÅTE OG KOSTNADER

Egil Norli August 2014

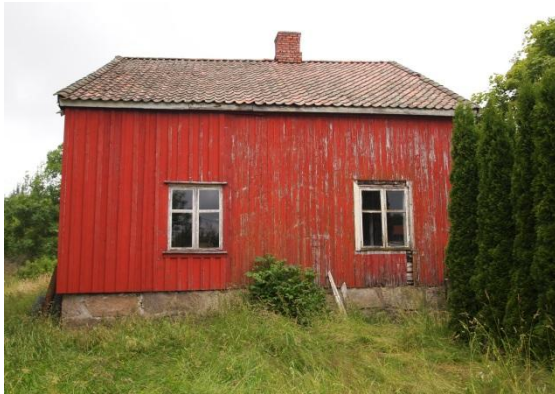
Bygningen ligger i hovedsak på fjell, plassert slik at det er etablert en liten kjeller, trolig for oppbevaring av mat, i det søndre hjørnet.

Muren er av granitt og det er dobbel mur i kjelleren, dvs isolert med jord og leire. Muren er i hovedsak av store naturstein som ikke er kilet ut av fjellet. Det er enkelte steder steiner med kilespor, disse kan ha kommet til senere, enten ved omgjøring eller utbedring. Det ser ut som muren er spekket med kalkmørtel og mye tyder på at muren er etablert før 1860. Byggemåten med naturstein og kalk var vanlig helt fra 1700 tallet og frem til ny teknikk kom i andre halvdel

av 1800 tallet. Noe av grunnmuren har skidd på det slette skråfjellet og en kan se at det er foretatt noe utbedring med både nyere stein og nyere (sement)mørtel.

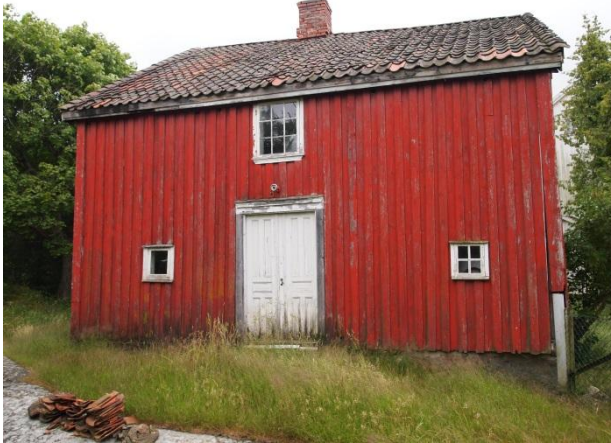
Det er to typiske trekk til som tilsier det samme. Veggene er laftet helt opp til mønet og takåsene er laftet inn i tømmeret i gavlene. I utgangspunktet er dette et «synlig bevis» på at bygningen kan være fra før 1800 tallet.

Byggemåten var den mest dominerende på 1700 og tallet og hvis den er bygget senere er den bygget etter den gamle måten.

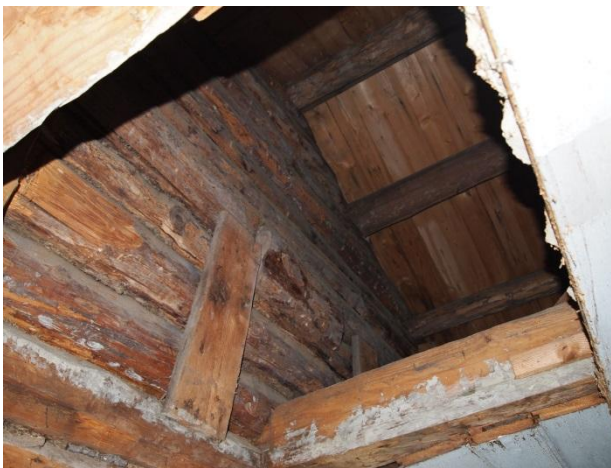
steder. En kan se rundtømmer i gavlen over 2.etg gjennom et hull i taket. Her er tømmeret ikke bearbeidet, kun barket. Her ser en også at de langsgående takåsene er laftet inn i tømmerveggen.

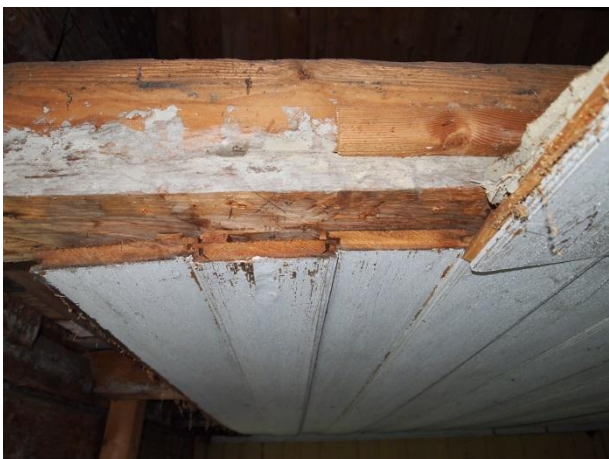
opp under gulvborda over, eller lagt utenpå annen panel. Himlingen i 2 etg er lagt under bjelkene og det er klinet leire iblandet flis / møle for å isolere mot det kalde loftet. Denne

himlingen er en type vekselpanel med not fjær, eller rettere sagt not not, der det er en liten profil på synlig kant. Denne er skåret og håndhøvlet og har noe ujevne bredder.

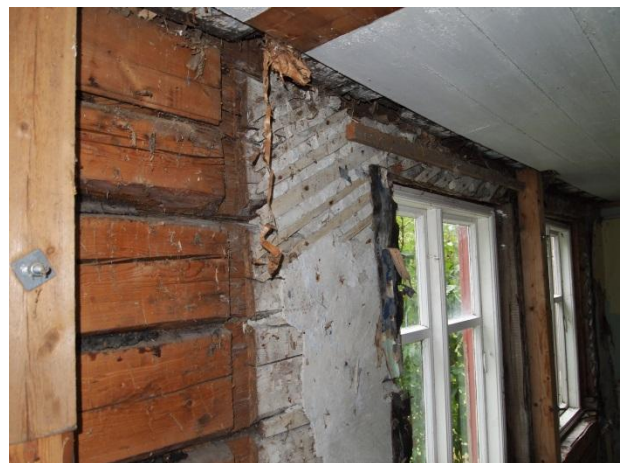
I den ene delen av det store rommet nede er det synlig en leire / kalkpuss på ytterveggen.

Det er først lagt inn trelister som fyller rommet der tømmeret ikke er hugget slett. Utenpå dette er det festet tynne lister (på skrå) som danner armering og feste for leire / kalkpuss. Leire / kalkbruken ble som regel laget av lokale råvarer på plassen og ga en slett vegg som både var tett og et godt underlag for overflatebehandling og senere tapet. Rom med høy status kunne typisk få en slik behandling. Forbildet var murbygninger i Europa og mange ønsket å ha et rom i huset som ga en litt kontinental opplevelse.

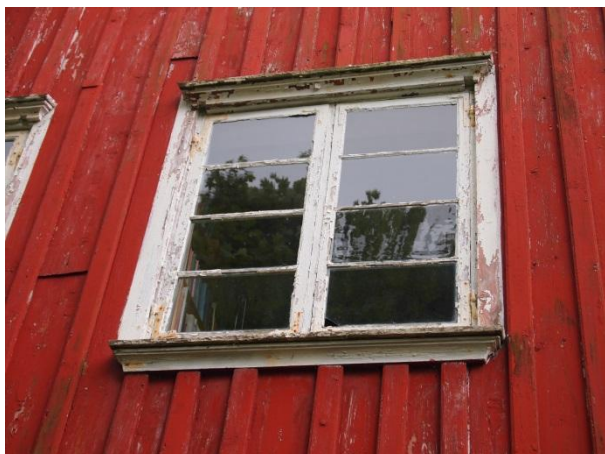
Bygningen har vinduer fra flere tidsepoker og stilarter. Ser man på produksjonsmåte, dimensjoner, profiler og glass antas at dette vinduet er et av de eldste. Vindusrammene har en uvanlig sprosdeling og det kan ha vært gjort endringer. Hvis de er endret kan det være gjort samtidig med at det ble satt på en belisting utvendig på hver side, en tilnærming mot svetserstilen. Når en ser på denne vegg er det «tre generasjoner» over hverandre, egentlig veldig interessant, selv om det ikke er ensartet og harmonisk.

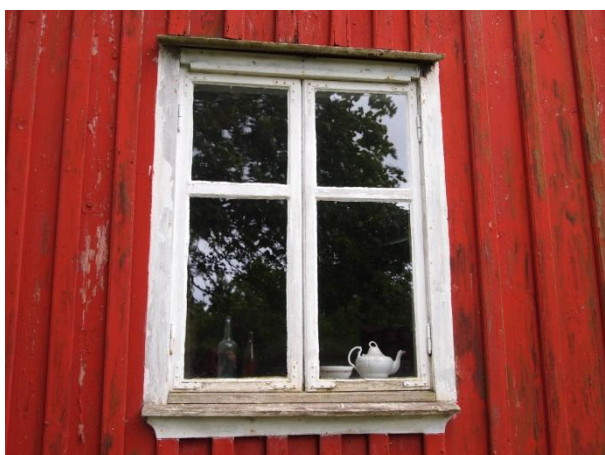
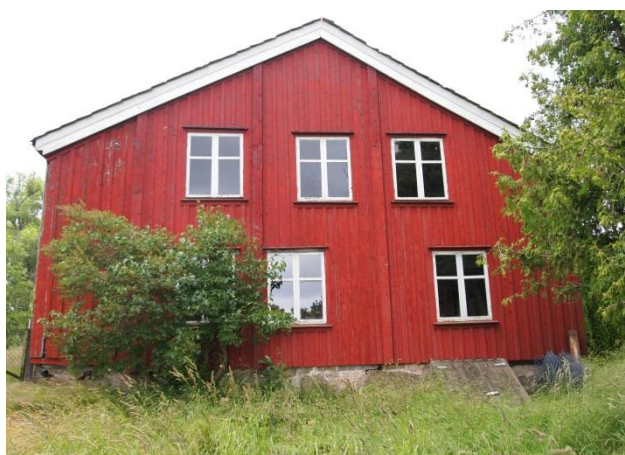
Mange av de andre vinduene er skiftet til noe som skal se ut som krysspostvinduer. Også et trekk for å henge med i (sveitser)tiden. Vinduene har to rammer som hver er delt i to, der det øverste er mindre og tilnærmet kvadratisk. Det er lite sannsynlig at vinduene har sett slik

ut opprinnelig. I forhold til veggflatene virker vinduene for små til å se troverdige ut. Årsaken kan være at nye vinduer ble satt inn i gamle åpninger, eller at de ikke var så nøye på størrelsen, bare uttrykket var «moderne». En ser også mindre, smårutete vinduer noen steder, disse er eldre.

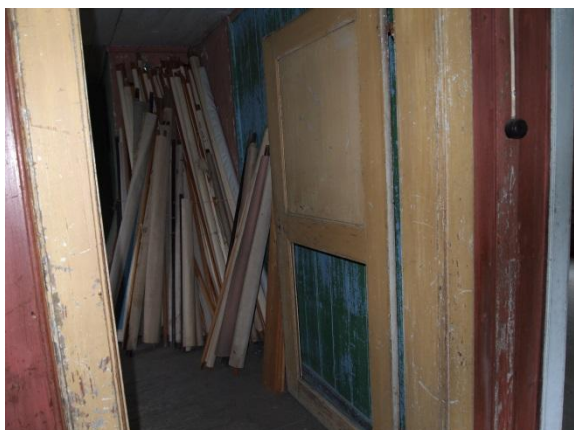
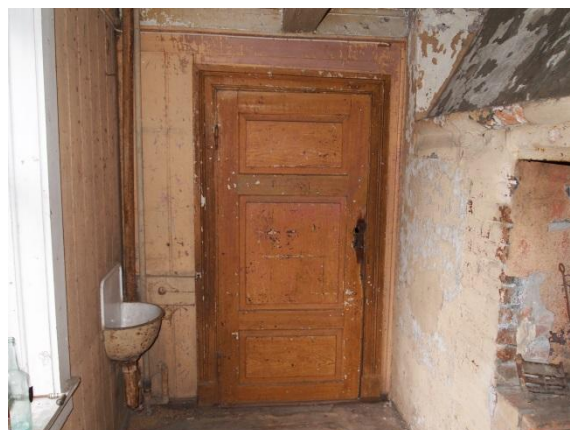
Det er flere ulike innerdører som er interessante. Den eldste er trolig den med to speil, det nederste speilet er ødelagt. Dette er en typisk 1700 talls dør, den kan ha vært gjenbrukt, selv om det er usikkert. De fleste andre innerdørene har tre speil (empire) og er mer vanlig litt

inn på 1800 tallet. Alle dørene er brede og lave, de fleste holder en bra kvalitet. En del av hengsler og beslag er også intakte. Det er positivt at moderniseringsiveren ikke har vært like stor på dører. Ytterdøra er skiftet, trolig gjort samtidig som vinduene ble endret til sveitsertype.

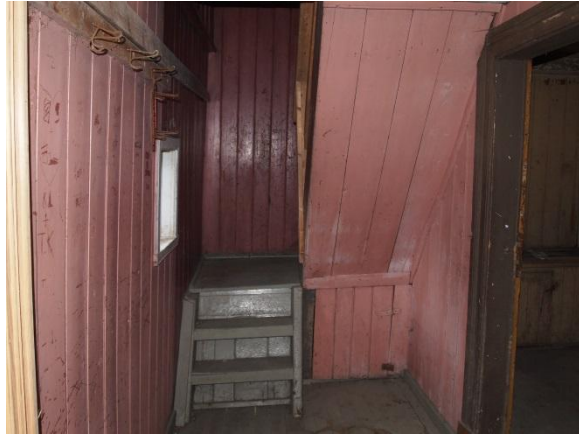
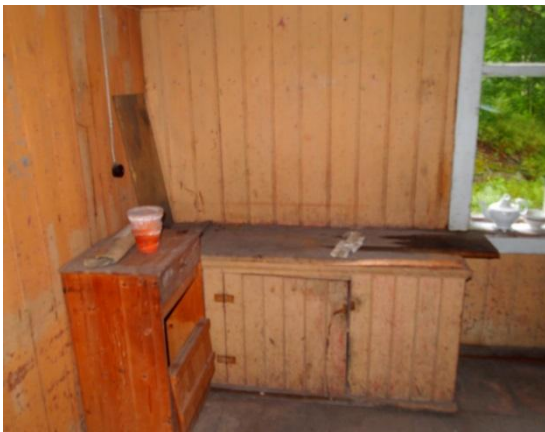
Trappa til 2 etg er en rettløpstrapp som er delt med et repos ved tredje trinn. Den er bygget på plassen og har stått i den kalde gangen. Det er et enkelt rekkverk og den er panelt på undersiden. Det ene lille vinduet gir godt lys inn i en ellers mørk gang.

Kjøkkeninnredningen er også bygget på plassen, av samme materialer som veggpanelet. Innredningen var et supplement til grua som var selve matlagingsstedet. Senere kom også en utslagsvask og innlagt vann (?)

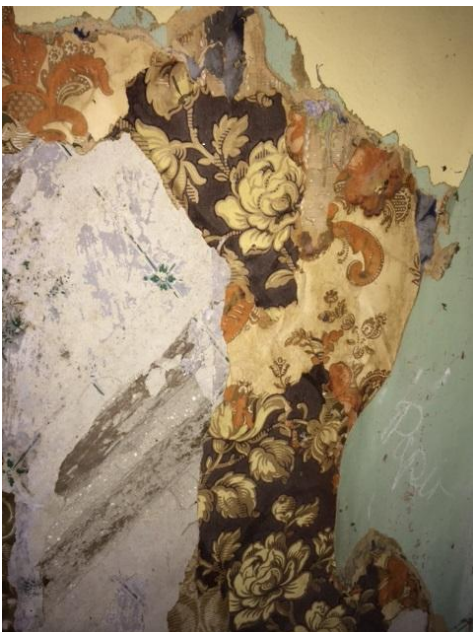
3. Tar også med et bilde av et parti på veggen som har vært pusset, malt og senere tapetsert. Bildet viser først armeringen og kalk / leirepussen, så overflatebehandling. På denne er det først et lag med en veldig typisk hvit og lysblå tapet i et nesten empire mønster (?)

På dette er det flere lag med tapet som har kraftige farger og planteornamenter, det kan se ut som tre varianter. Utenpå dette er det trolig limt papir som har vært malt, først grønt så nytt papir som er malt gult.
